INTERVENCIONES EN LA REAL CAPILLA DE SAN ISIDRO DE MADRID DURANTE EL SIGLO XVIII

Interventions in the Royal Chapel of San Isidro in Madrid during
the 18th Century

ESTEBAN ÁNGEL COTILLO TORREJÓN

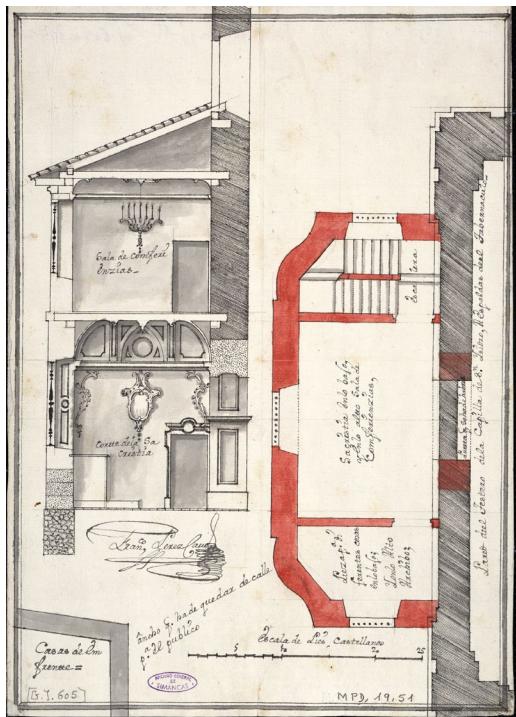
Fig. 3. Francisco Pérez Cabo. Plano para construir una Sacristía en la Real Capilla de San Isidro. AGS, MPD, 19, 51.

El nuevo edificio presentaba ventanas tanto en la planta baja como en la superior. La sacristía estaba diseñada con una falsa bóveda de yesería rebajada y decoración en las paredes al gusto de la época. La escala está en pies castellanos (fig. 3).

En cuanto al plano, destaca la sencillez de la propuesta y del propio dibujo.

Solo aparece un corte de perfil y una sección de la planta, siendo una lástima que no se incluyera el alzado, que habría permitido conocer la solución dada al exterior del anexo. En todo caso, la propuesta consistía en adosar al testero de la capilla la sacristía, aunque sin un desarrollo arquitectónico y artístico notable, al menos si nos atenemos al plano conservado.

También figuran en el plano una serie de anotaciones que definen la nueva construcción. En planta se puede leer, coloreado en rojo y siguiendo el perfil de la construcción existente: «Pared del testero de la Capilla de San Isidro, a espaldas del tabernáculo» y se señala el lugar central donde se habría de situar la «Puerta que se ha de abrir», sirviendo de paso entre la nueva construcción y la Capilla, por lo que se levantaría el edificio adosado en el paramento que da a la actual Plaza de los Carros. Se planteaba la construcción de un edificio de dos plantas —«Sacristía en lo bajo, en alto sala de conferencias»—, al parecer divididas ambas en tres espacios: uno ocupado por el tiro de escaleras en un

extremo, la zona central que en la planta alta sería la sala de conferencias y en la parte baja la sacristía, a la que seguía un cubículo que en la parte superior serviría de archivo, mientras que en la inferior no se detalla su destino.

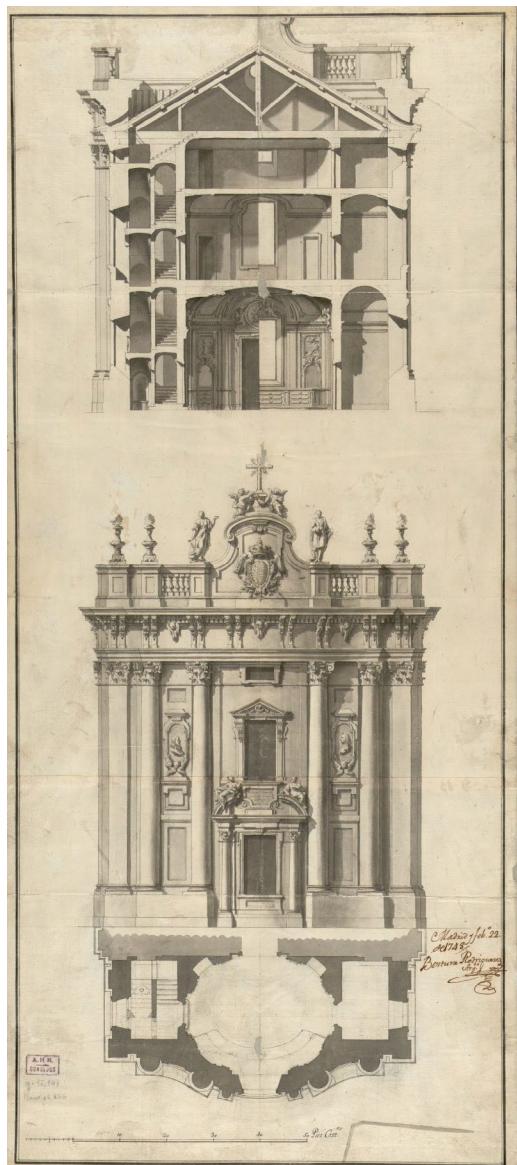
Fig. 4. Ventura Rodríguez. Sacristía para la Real Capilla de San Isidro en Madrid. AHN, MPD 866.

El diseño, de fecha 22 de febrero de 1748, potenciaba la monumentalidad con una planta elíptica y tres espacios rectangulares en el interior, nichos en la fachada, alternando elementos curvilíneos cóncavos y convexos, deudores de los modelos barrocos italianos; se ordenaba la fachada mediante semicolumnas de orden monumental, culminándola con un remate donde el arquitrabe se adaptaba al edificio existente italianizándolo y repitiendo los modillones de la cornisa.

Destaca Tovar Martín la inclinación que Ventura Rodríguez tenía hacia la experimentación de los módulos elípticos, reflejada en otros proyectos como el Sagrario de la Catedral de Jaén o el Pilar de Zaragoza, acentuando que el proyecto de ampliación para la Real Capilla estaría inspirado en el diseño que Sacchetti realizó para la capilla del Palacio Real de Madrid. No incidiremos más sobre la descripción y estudio del proyecto que con magisterio ya realizó Tovar Martín.

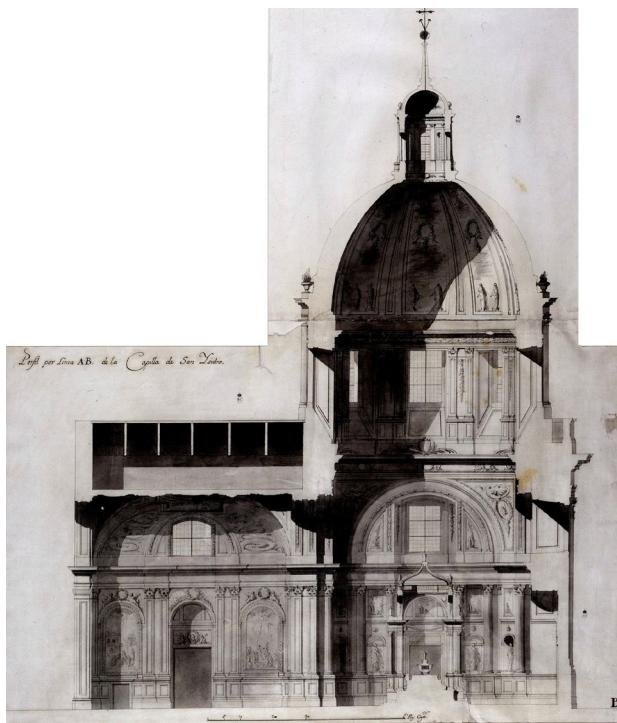
Fig. 6. Ventura Rodríguez. Reforma en la Capilla de San Isidro. BNE (Biblioteca Nacional de España), BARCIA n.º 2164.

Es patente que el diseño intentaba reformar la decoración interior de la Capilla, estando aún en ella la urna del Santo, que tras la expulsión de los jesuitas sería trasladada a la nueva Real Iglesia de San Isidro, utilizando para ello la iglesia del Colegio Imperial en 1769, como veremos más adelante.

Si en un principio existían dudas sobre la autoría de este dibujo, hoy se acepta la de Ventura Rodríguez, a pesar de no estar firmado ni datado por el autor. En cuanto a la fecha de su realización, estaría entre dos fechas extremas: sería posterior al proyecto de sacristía para la capilla, que se fecha en 1748, y anterior a la de 1766, cuando Carlos III expulsa a los jesuitas de sus reinos; por ello Delfín Rodríguez lo situó en los años cincuenta del siglo XVIII, para posteriormente defender su fecha entre 1760 y 1765²⁰.

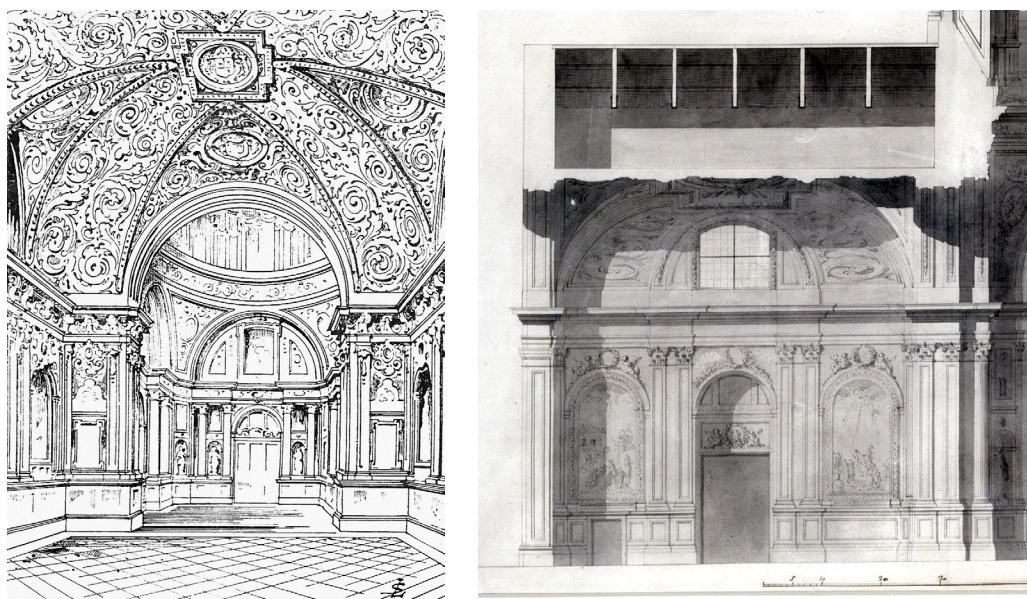
Fig. 7. Detalle de la Antecapilla en el siglo XVII (izqda.), según Otto Schubert y propuesta de Ventura Rodríguez (dcha.).

La antecapilla, que al fin y al cabo es un mero tránsito hacia la propia capilla, albergaba los cuatro lienzos realizados por los pintores Carreño de Miranda y Francisco Rizi con el denominador común de hechos milagrosos del Santo, pinturas que se mantendrían en su ubicación previa. Sin embargo, la rica decoración de yeserías realizada por Francisco de la Viña en la bóveda, a base de ondulantes sartas vegetativas y escudos, quedaba reducida. Se mantuvo el escudo real central, eliminando el resto, transformándolo en elementos geométricos y actuando sobre los excesos decorativos de las paredes dejando los paramentos limpios, resaltando sus líneas arquitectónicas (fig. 7).

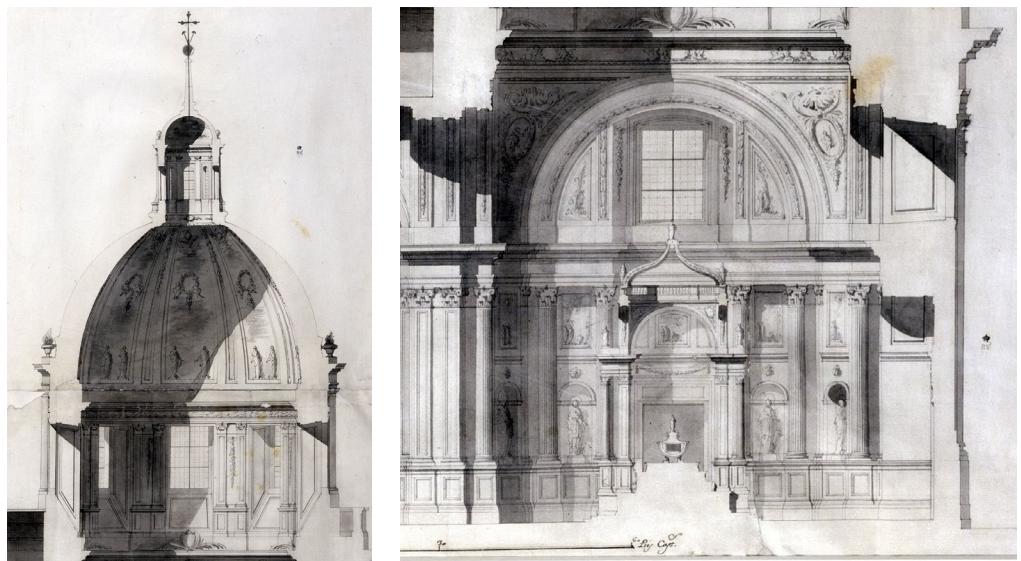
Fig. 8. Ventura Rodríguez. Detalles de la intervención en la cúpula y en el ochavo, con la propuesta del nuevo tabernáculo.

con jaspe, mármoles y yeserías decorativas que enriquecían el ámbito, junto con el ciclo pictórico mariano y las estatuas de los santos labradores que adornaban sus paredes (fig. 8).

Toda esta escenografía que entrelazaba arquitectura, escultura y pintura en un universo propio en honor de un Isidro Labrador triunfante era respetada parcialmente, ya que aparecen las pinturas del ciclo mariano y las estatuas de los santos labradores. No obstante, además de la intervención en los paramentos, se proponía la realización de un nuevo baldaquino, más acorde con los modelos en boga, y que sustituiría al de Lobera. Pero esta ambiciosa intervención nunca se plasmaría, permitiendo una vez más que podamos contemplar, aunque muy mermada, la decoración barroca tras la restauración realizada a finales del siglo XX, pero que en el siglo XVIII aún se conservaba, junto al baldaquino, bajo la espléndida cúpula.
